# BİRLİKTE-TANI İNCİRALTI KENT ORMANI

Kamusal Alan Yaşam Kalitesinin Ölçümü

Özden P. (2025). Birlikte-Tanı İnciraltı Kent Ormanı: Kamusal Alan Yaşam Kalitesinin Ölçümü.  
İzmir Planlama Ajansı. İzmir Büyükşehir Belediyesi.

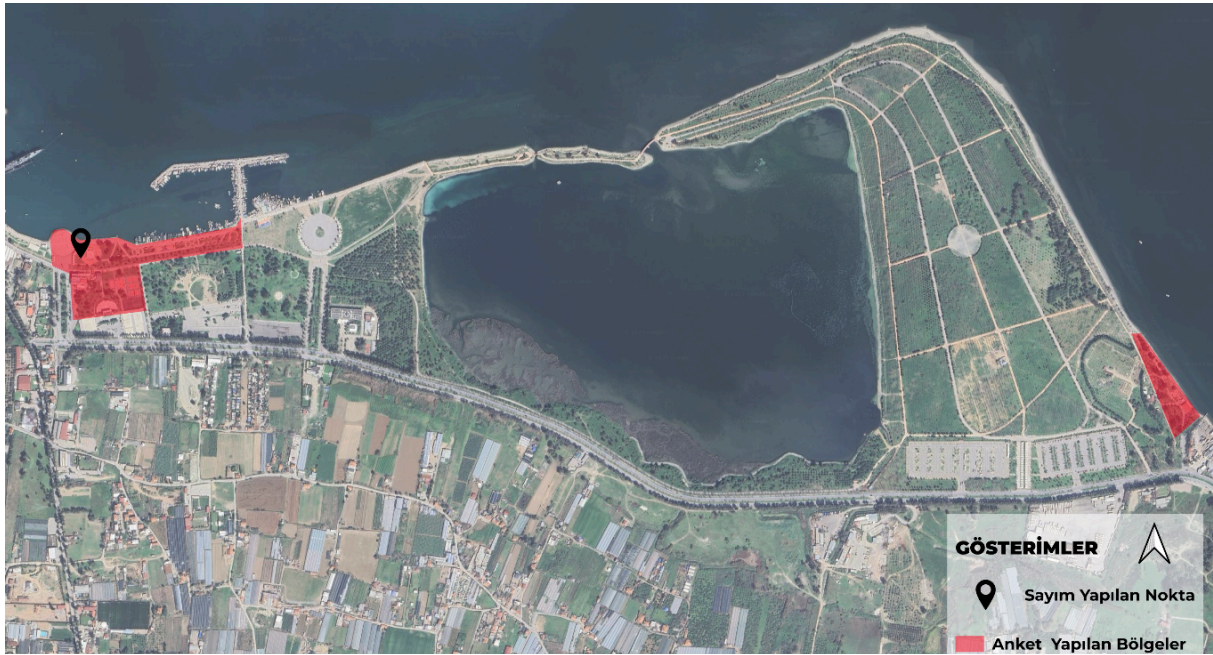
**Şekil 1: Saha Çalışmasının Yapıldığı Alanlar**

İnciraltı Kent Ormanı'nda kamusal alan yaşam kalitesinin ölçülmesi amacıyla 17.02.2025 ve 20.02.2025 tarihleri arasında ve 28.02.2025-03.03.2025 tarihleri arasında saha çalışması yürütülmüştür. Saha çalışmasının yapılacağı günler belirlenirken, alanın en yoğun biçimde kullanıldığı ve farklı kullanıcıların gözlenmesi amacıyla haftanın 7 günü saha çalışması yapılmıştır. Farklı hava durumlarında alanı deneyimlemek amacıyla saha çalışması öncelikle soğuk hava koşullarının etkili olduğu 17.02.2025-20.02.2025 (Pazartesi -Perşembe) tarihleri arasında gerçekleştirilmiştir. Bir sonraki hafta hava durumunun ısınmasıyla birlikte saha çalışması 28.02.2025-02.03.2025 tarihleri arasında gerçekleştirilmiştir. 7 gün boyunca yapılan saha çalışmasında özel gereksinimli bireylere yeterli sayıda ulaşılabilmesi nedeniyle kapsayıcılığı artırmak amacıyla 03.03.2025 tarihinde Engelliler Merkezi'nde bir günlük saha çalışması gerçekleştirilmiştir.

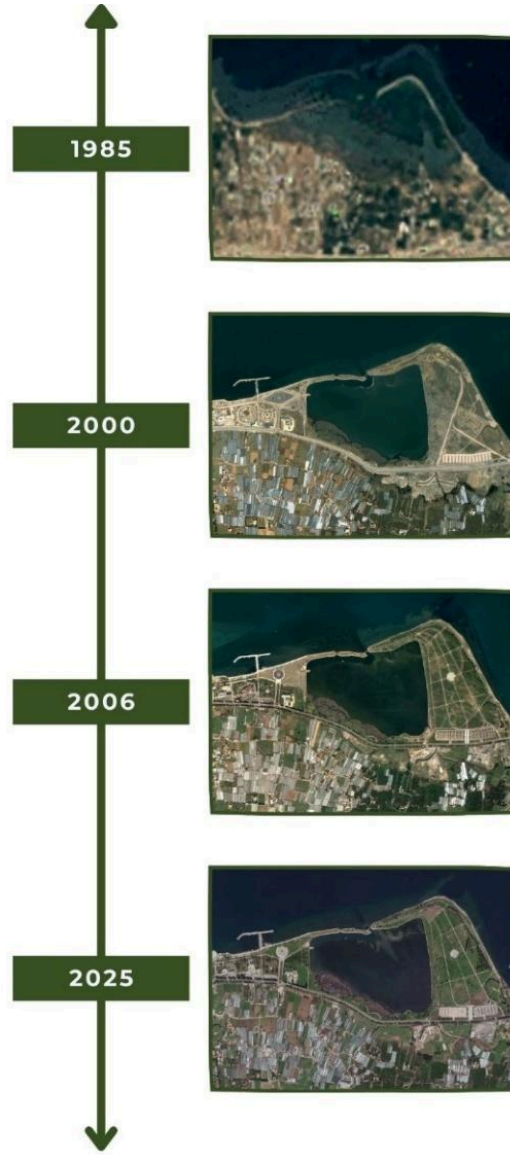
Şekil 2: İnciraltı Kent Ormanı ve Çevresi Mekânsal Değişim (Kaynak: Google Earth)

İnciraltı Kent Ormanı'nın bulunduğu bölge, 1987 yılı itibarıyla moloz döküm alanı olarak kullanılmaya başlanmış ve 1994 yılında resmi olarak dolgu alanı ilan edilmiştir. 1999 yılına kadar moloz döküm alanı olarak kullanılmaya devam edilen alan İzmir Büyükşehir Belediyesi tarafından rehabilite edilerek 2006 yılında kent ormanına dönüştürülmüştür (Şekil 2).

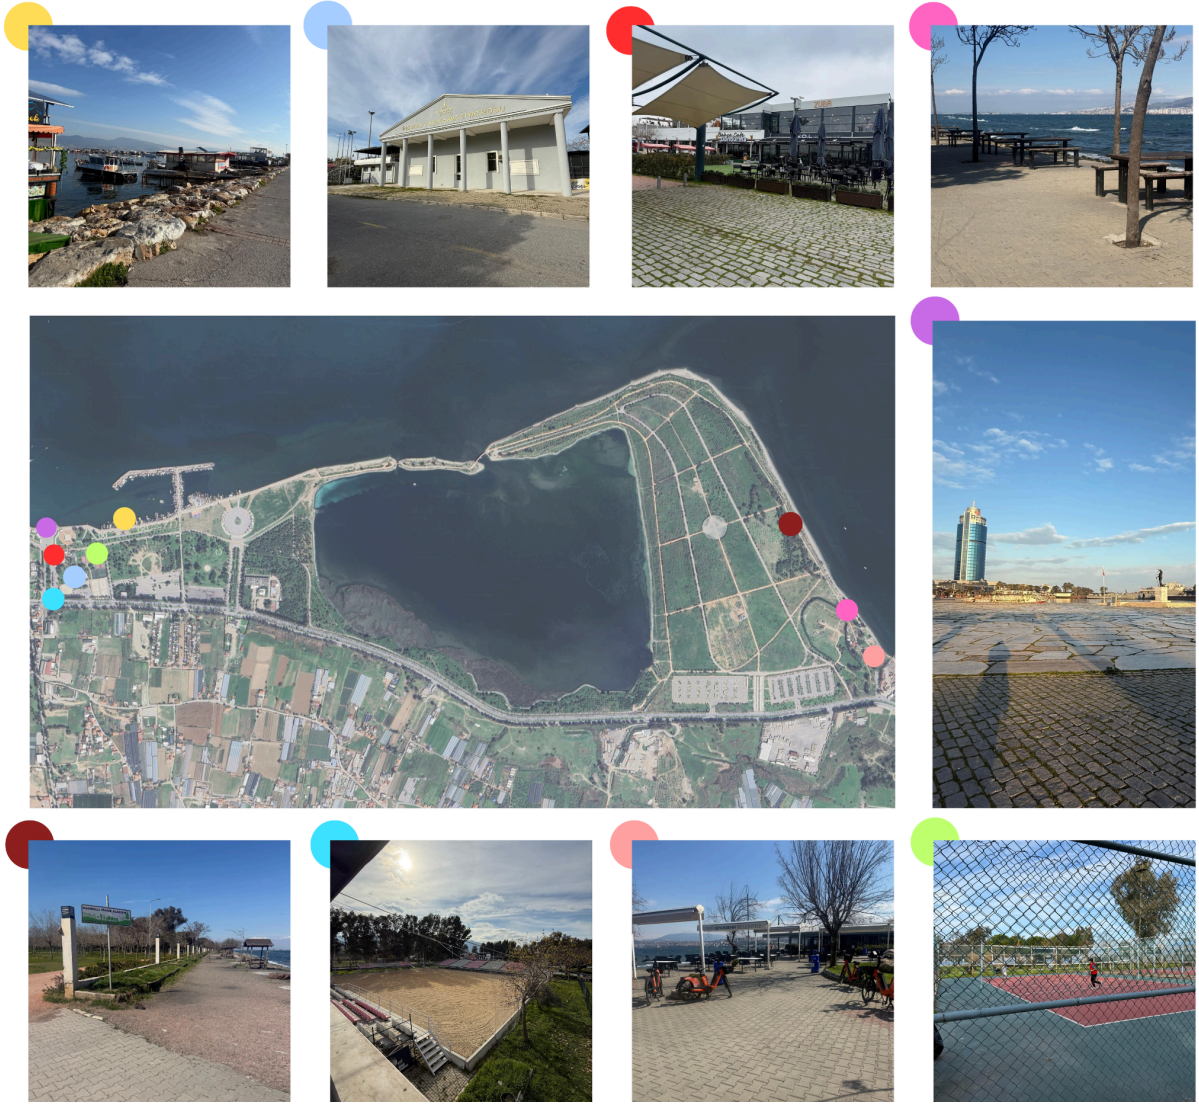
**Şekil 4: İnciraltı Kent Ormanı ve Çevresi**

Kıyı ekosistemi ve rekreatif işlevleriyle ön plana çıkan İnciraltı Kent Ormanı, hem biyolojik çeşitliliğiyle hem de farklı kullanıcı profillerinin ihtiyaçlarına hitap eden çok işlevli kamusal alan olarak karakterize edilmektedir. Alan içerisinde çocuk oyun alanları, piknik alanları, spor alanları, açık hava tiyatrosu ve balıkçı barınakları yer almaktadır (Şekil 4). Geçmişte şenlikler, ödül törenleri, folklor gösterilerine ev sahipliği yapan İnciraltı Açık Hava Tiyatrosu şu anda aktif olarak kullanılmamaktadır. İnciraltı Açık Hava Tiyatrosu'nun yakın çevresinde çeşitli spor alanları, yeşil alanlar ve ticaret alanları yer almaktadır. Voleybol sahası, futbol sahası, basketbol sahası, tenis kortları, plaj voleybolu, plaj futbolu, hentbol olmak üzere Avrupa standartlarında çeşitli spor dallarına olanak veren sahalar bulunmaktadır ve genellikle hafta sonları kentlilerin balık ekmek yemeye geldikleri balıkçı barınakları bulunmaktadır. Ayrıca alanda engelli hizmet merkezi ve engelli kafeteryası yer almaktadır.

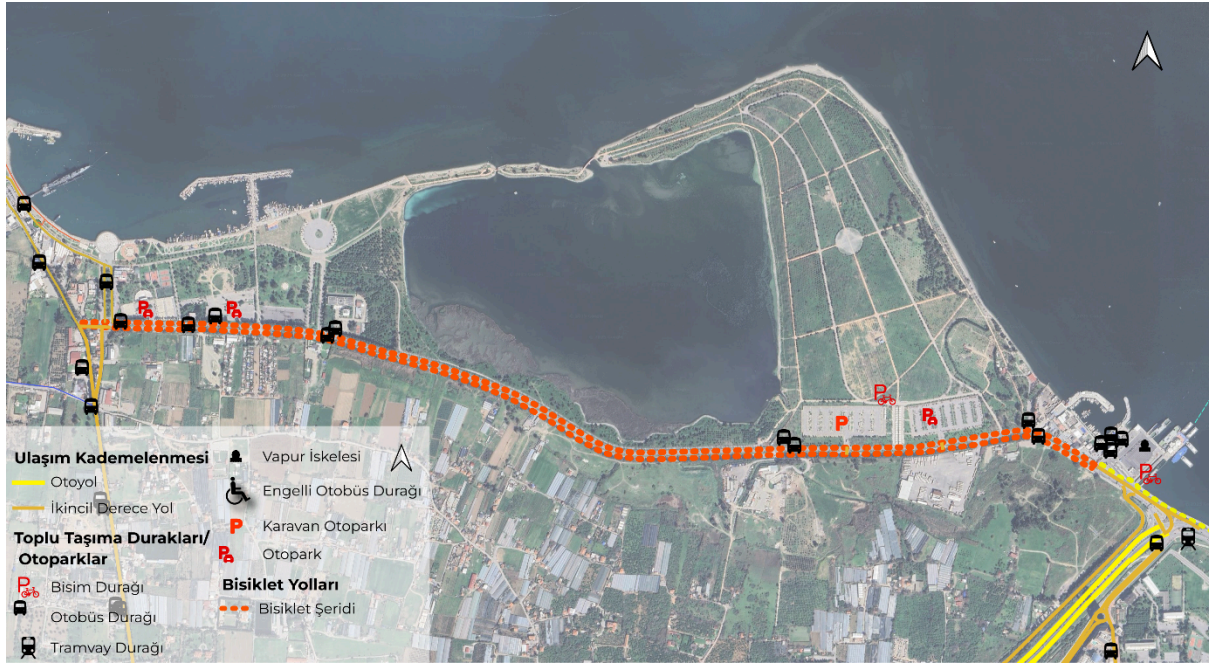
Şekil 5: Ulaşım Bağlantıları

İnciraltı Kent Ormanı'na erişim özel araç, toplu taşıma, bisiklet olmak üzere çeşitli ulaşım alternatifleriyle sağlanmaktadır (Şekil 5). Bölgeye ESHOT ve dolmuş hatlarıyla toplu taşıma erişiminin olmasının yanı sıra çevredeki bisiklet yolları alanın erişilebilirliğini artırmaktadır. Alanda otopark ve karavan otoparkı bulunmaktadır.

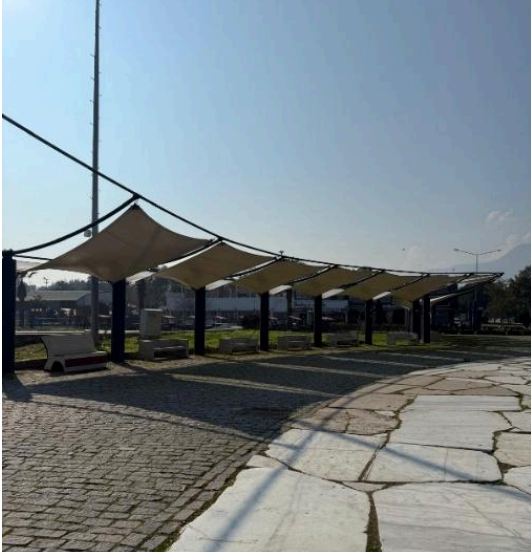
**Şekil 8: Üst Örtü**

Sıcak bir iklime sahip olan Balçova ilçesinde yaz aylarında sıcaklıklar 46 °C'lere kadar ulaşmaktadır (Şekil 6). İnciraltı Kent Ormanı'nda, 2024 yılı temmuz ayında hava sıcaklıkları deniz melteminin etkisiyle kıyı kesiminde sıcaklık değerleri 33 °C iken, geçirimsiz yüzeylerin yoğun olduğu iç kesimlerde sıcaklık 42 °C'ye kadar yükselmektedir (Şekil 7). Alan içerisinde sınırlı sayıda da olsa üst örtü, gölgelikli oturma elemanları gibi iklim duyarlı kentsel mobilyalar yer almaktadır (Şekil 8 ve Şekil 9).

Alanda yer alan kentsel mobilyaların sayıca yetersiz olması ve oturma elemanlarının bitkisel gölgeleme ile entegre olmaması özellikle yaz aylarında termal konforun düşmesine neden olarak alanın potansiyelinin sınırlı kalmasına neden olmaktadır.

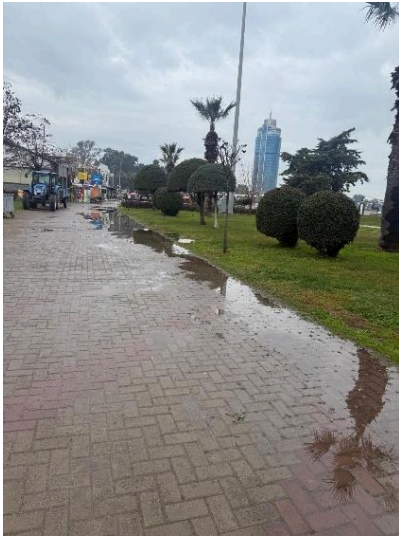
**Şekil 10: Yeme-İçme Noktalarının Bulunduğu Bölge**

Yağışlı günlerde yapılan mekansal gözlemler doğrultusunda, spor tesislerinin çevresinde ve yeme-içme noktalarının bulunduğu alanlarda su birikintileri olduğu gözlemlenmiştir (Şekil 10- 11). Ayrıca yağışlı havalarda alanda kapalı ya da yarı açık kamusal alanların bulunmaması kullanıcı hareketliliğini kısıtlayarak kullanıcılar açısından mekânsal konforu azaltmaktadır.

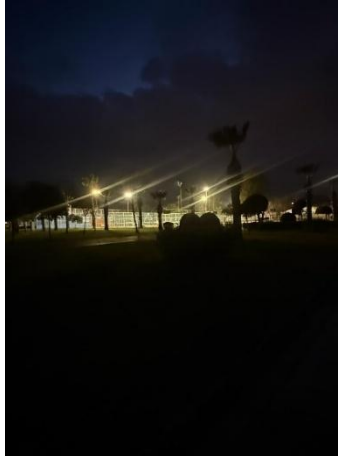
Şekil 15: Aydınlatmanın Yetersiz Bulunduğu Bölge

Yapılan mekânsal gözlemlerde, akşam saatlerinde aydınlatma elemanlarının yetersiz olduğu gözlemlenmiştir. Çocuk oyun alanı, spor tesisleri ve yeme-içme noktalarının çevresinde sınırlı sayıda aydınlatma elemanı bulunsa da alan genelinde karanlık noktalar bulunmaktadır (Şekil 14-15). Ayrıca yaya yollarında motosiklet kullanımı gözlemlenmiş olup yayalar için risk taşımaktadır (Şekil 16).
